品名:24H25W52114 減速箱

料號:80-201-0006

日期:2020-12 製 批號 008

客戶反映運轉異聲。

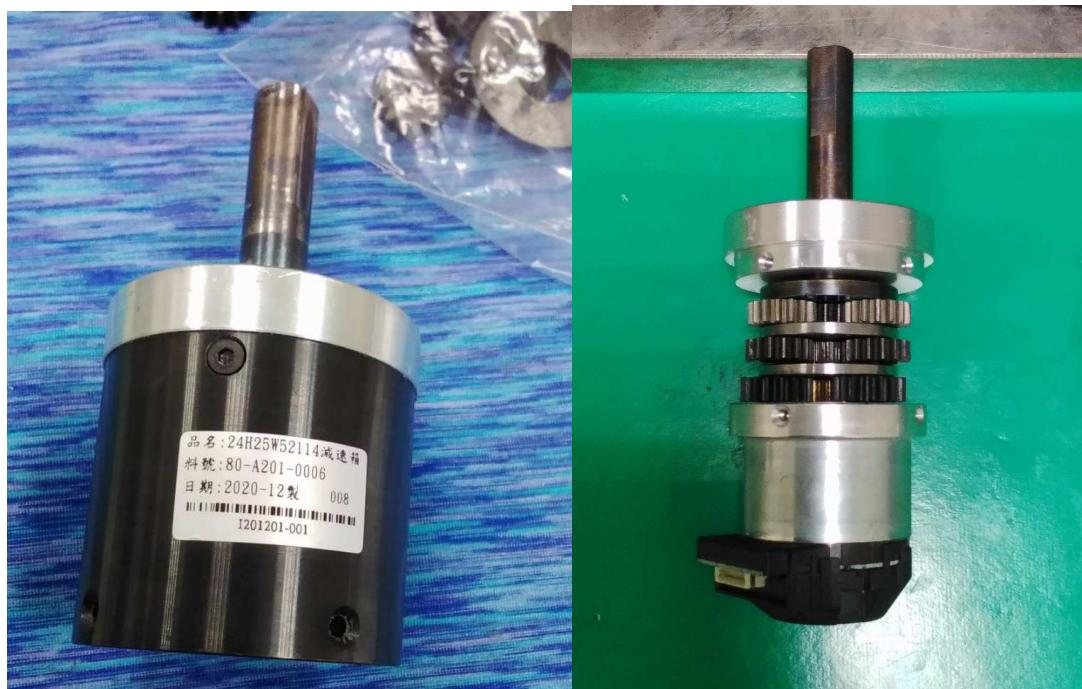
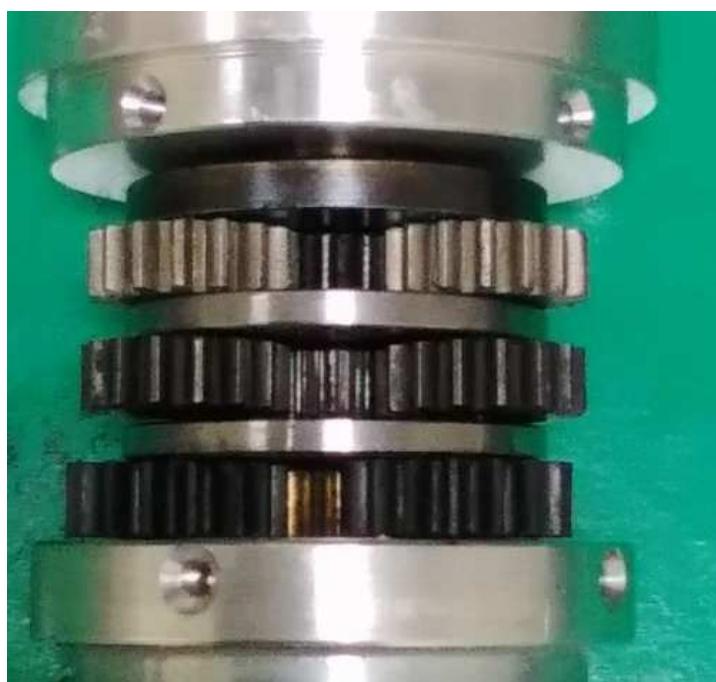
經拆開後發現第二層太陽齒磨損

行星盤第一層

行星盤第二層太陽齒磨損

行星盤第三層

| 異常說明 | | |
|---|--|---|
| 1 | <p>52114減速箱客人反應轉動不順:</p> <p>1經分析後是第二層太陽齒磨損造成。</p> <p>2經查是部分庫存料只有染黑未做熱處理導致硬度不足。</p> | <p>後續改善措施:</p> <p>1.清點廠內所有庫存，立即更換成品中部分已裝染黑太陽齒，招回客戶200PCS並出80台先供客人使用。</p> <p>2.落實加工工續流程或加工表單簽核等制度避免人員漏排該段加工，並請廠商提供進料時硬度報告備查。</p> <p>3.重審視庫存品使用年限準則，長年限再次使用時必須再次驗證，避免鐵件和塑膠材料有發生存放質變。</p> <p>4.返修200台共22台裝有染黑太陽齒(編號2-3-5-10-13-22-40-41-90-92-93-103-104-127-130-136-140-162-165-168-184-199)以上皆已於1/26全部完成。</p> <p>5.新增-3月開始導入零件序號(專屬身份證碼STXXXX)管制，由初入庫打單時產生，生產領料時會記錄裝置何台上，當發生品質異常即可由批號或專案代碼，回追到當時生產制品，那幾台是用何零件序號。</p> |

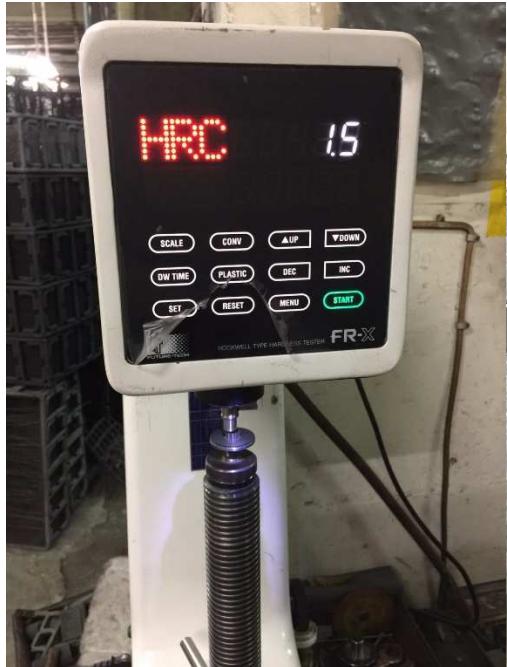
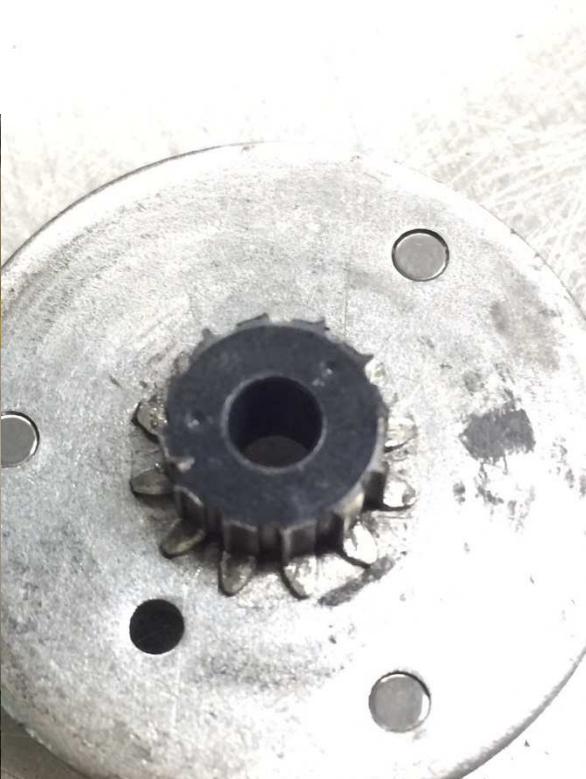
硬度分析

材質 SCM435

硬度 1.5HRC

外觀黑色，清查庫存為滾齒後染黑 (未做熱處理)

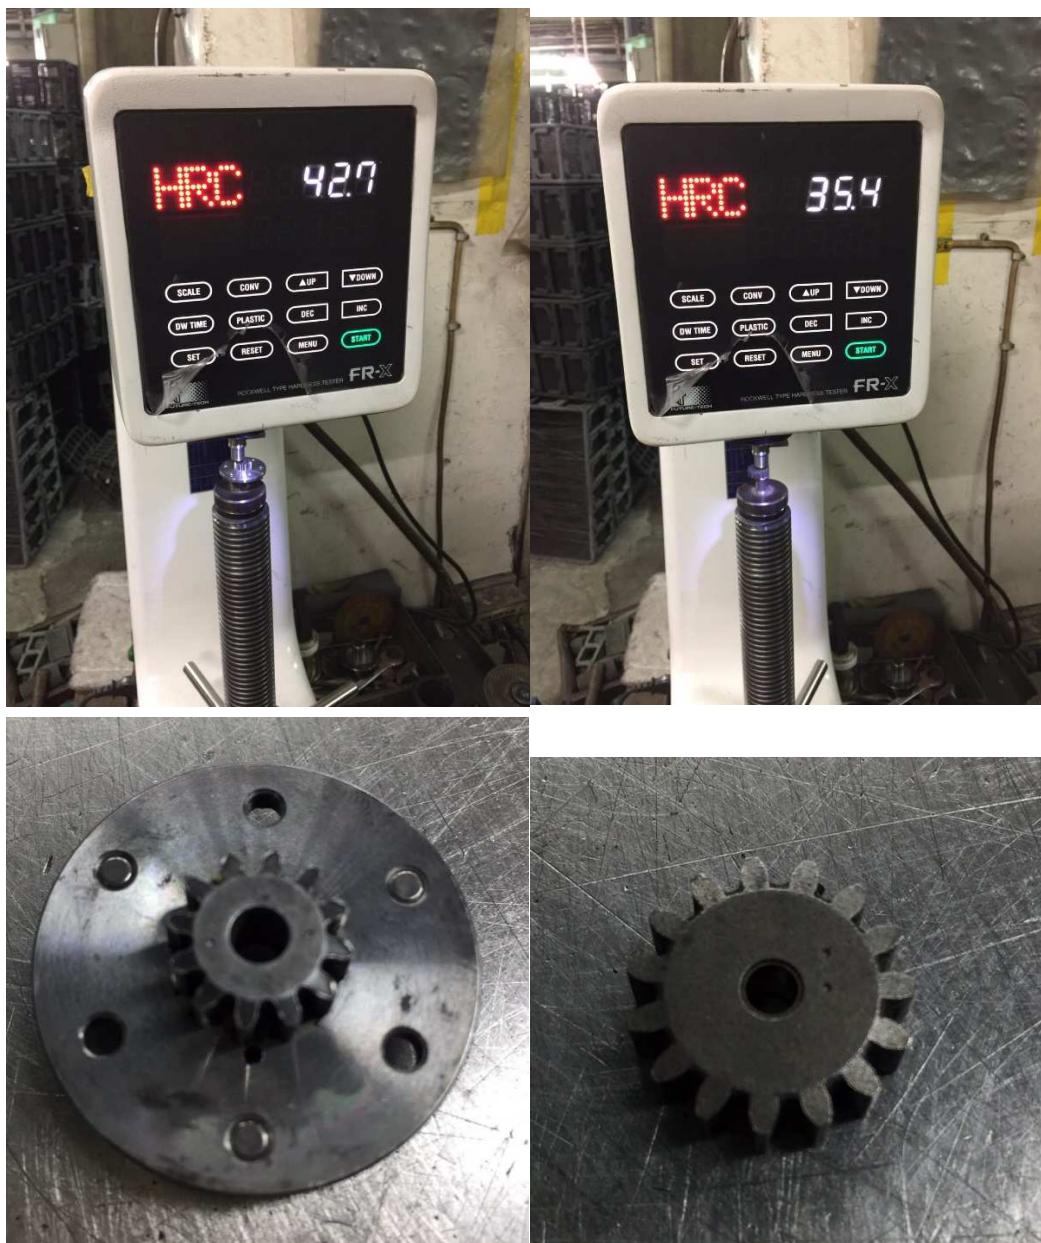
有做熱處理硬度對照

第一層太陽齒
材質:SCM435
熱處理後硬度 42.7HRC

第二層行星齒
材質:SMF5030(粉末冶金)
硬度 35.4HRC
