品名:24H25W52114 減速箱

料號:80-201-0006

日期:2020-12 製 批號 008

客戶反映運轉異聲。

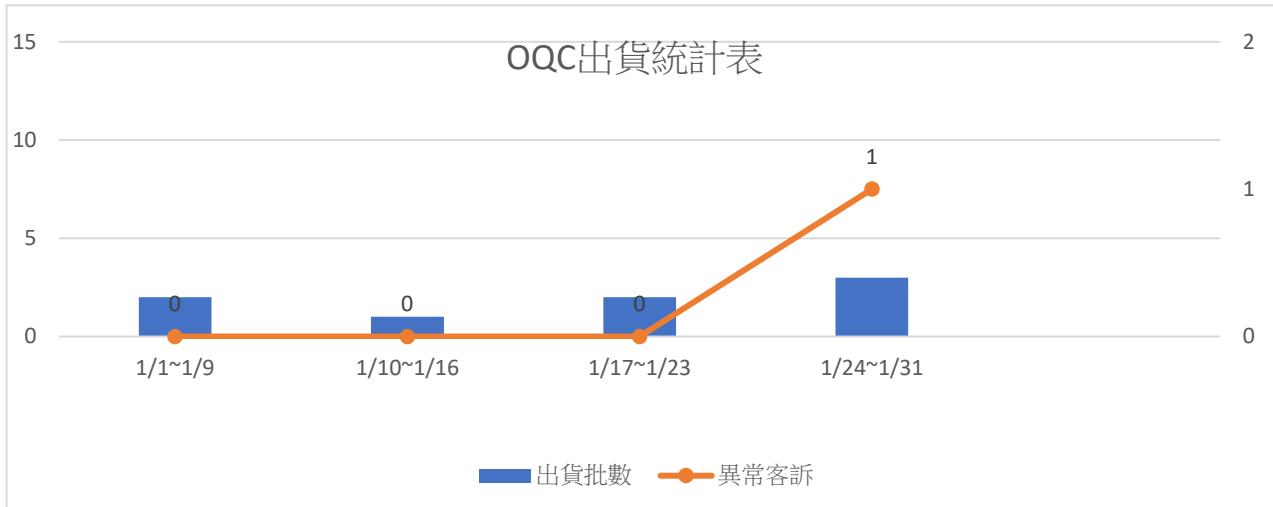
| 月份 | 1月份 | | | | |
|---|---|---|---|---|---|
| 出貨批數 | 2 | 1 | 2 | 3 | 8 |
| 異常客訴 | 0 | 0 | 0 | 1 | 1 |
| 不良率 | 0.00% | 0.00% | 0.00% | 33.33% | 12.50% |

| 異常說明 | | |
|---|--|---|
| 1 | <p>52114減速箱客人反應轉動不順:</p> <p>1經分析後是第二層太陽齒磨損造成。</p> <p>2經查是部分庫存料只有染黑未做熱處理導致硬度不足。</p> | <p>後續改善措施:</p> <p>1.清點廠內所有庫存，立即更換成品中部分已裝染黑太陽齒，招回客戶200PCS並出80台先供客人使用。</p> <p>2.落實加工工續流程或加工表單簽核等制度避免人員漏排該段加工，並請廠商提供進料時硬度報告備查。</p> <p>3.重審視庫存品使用年限準則，長年限再次使用時必須再次驗證，避免鐵件和塑膠材料有發生存放質變。</p> <p>4.返修200台共22台裝有染黑太陽齒(編號2-3-5-10-13-22-40-41-90-92-93-103-104-127-130-136-140-162-165-168-184-199)以上皆已於1/26全部完成。</p> <p>5.新增-3月開始導入零件序號(專屬身份證碼STXXXX)管制，由初入庫打單時產生，生產領料時會記錄裝置何台上，當發生品質異常即可由批號或專案代碼，回追到當時生產制品，那幾台是用何零件序號。</p> |
